闸机门翼调整方法（世纪东方）

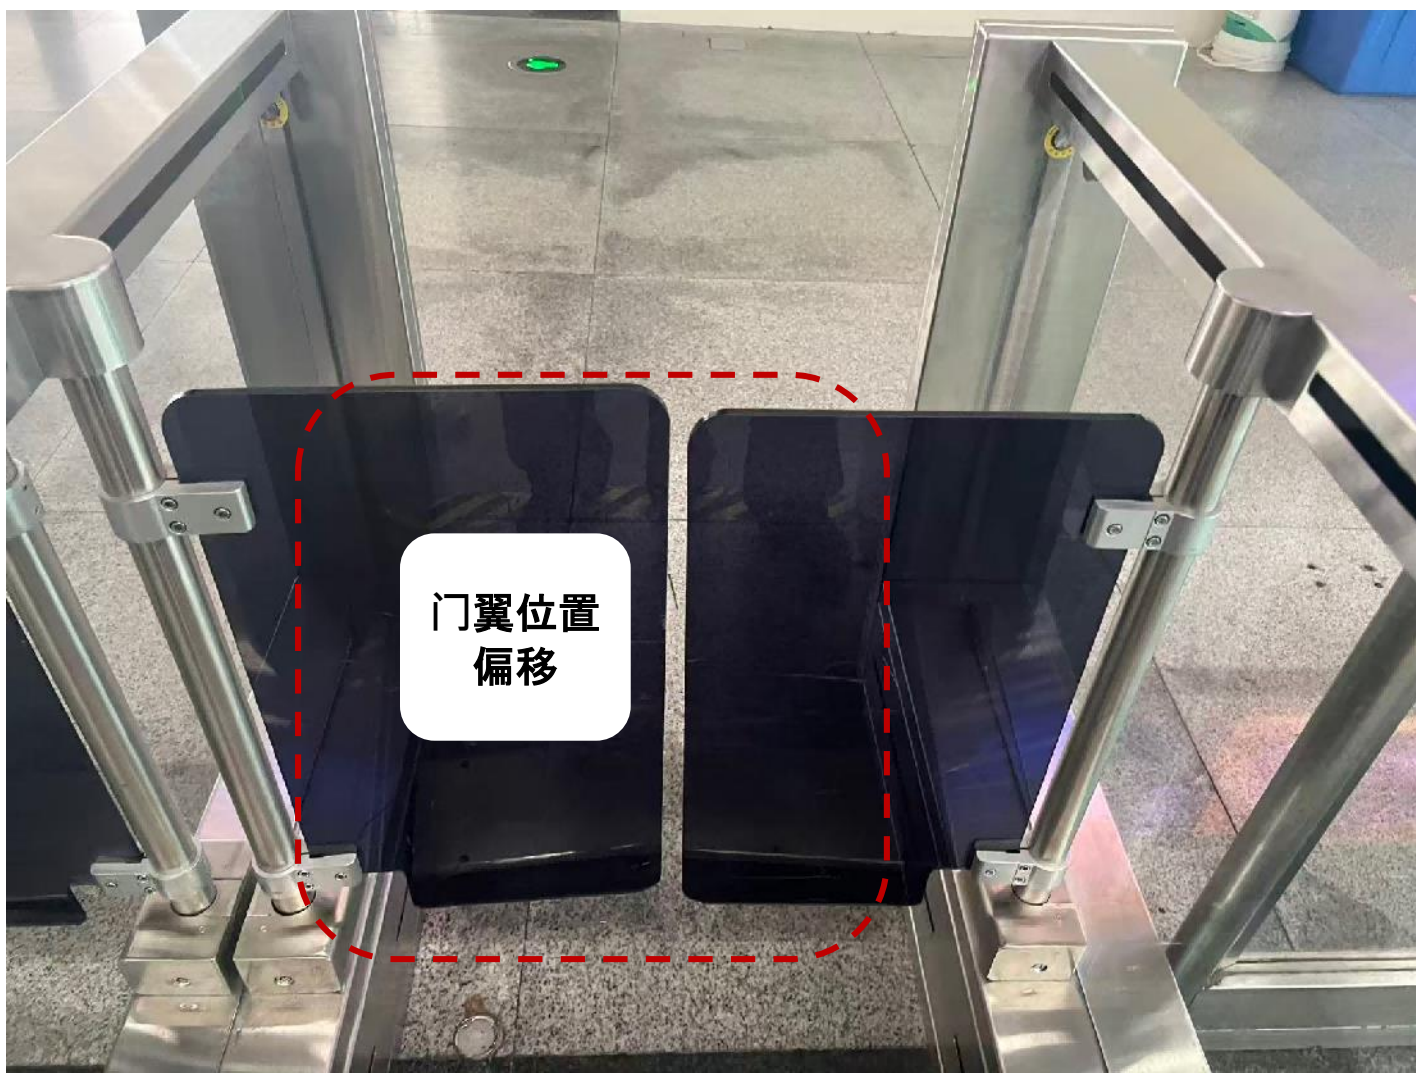
门翼故障情况：两侧门翼遭撞击后，归零位置不对
